PRACOWNIA REWALORYZACJI ARCHITEKTURY  
„NOWY ZAMEK”

| OBIEKT: | <b>Zamek Książąt Mazowieckich w Czersku</b><br>obiekt kategorii VIII, rejestr zabytków nr A-1009/116<br>(działka nr ew. 839 – Czersk, gmina Góra Kalwaria) |

Warszawa, grudzień 2020 r.

# ZAMEK w CZERSKU - PROJEKT REMONTU DROGI I MOSTU NAD FOSĄ

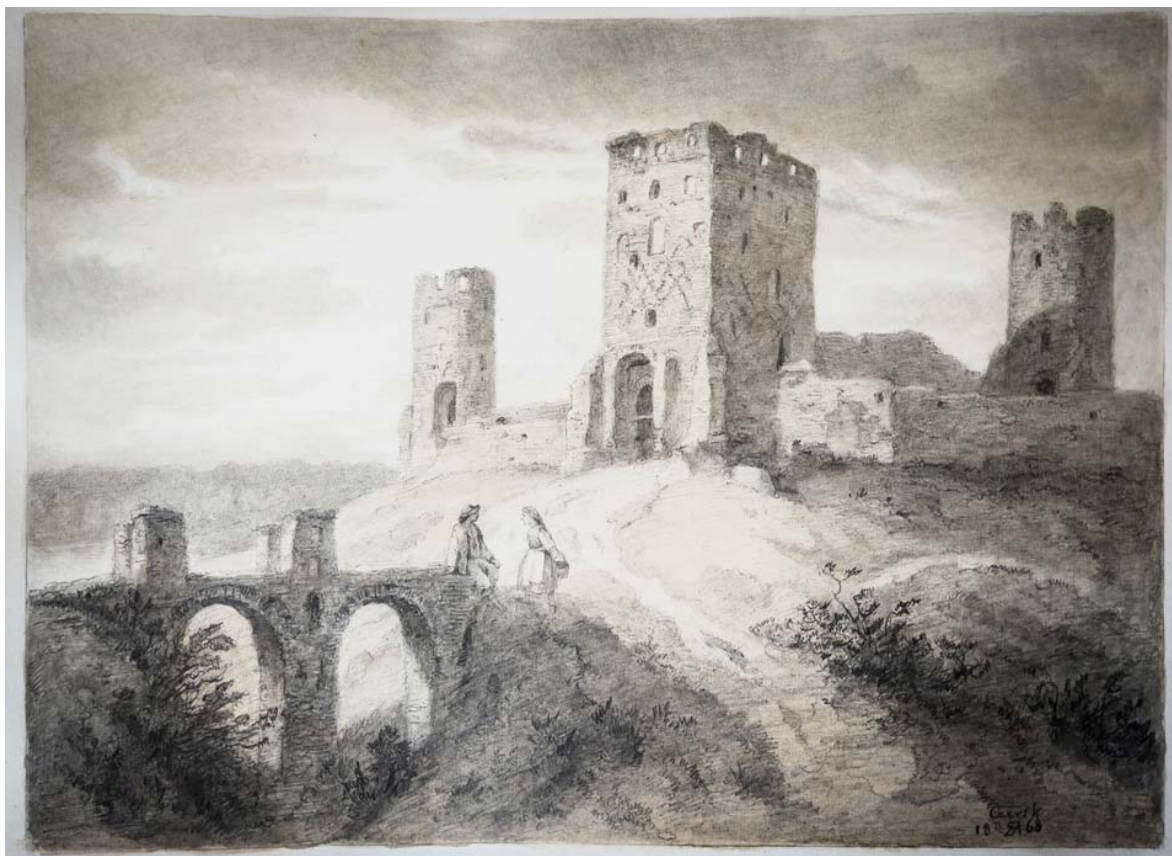
Ilustracja 3. „Zamek w Czersku” – rysunek Alfreda Schouppe, 1868r

W wyniku III rozbioru, Czersk przejmują administracja pruska. Miast odbudowy następuje rozbiórka murów, wybudowany most niszczy, vide rys. Alfreda Schouppe wykonany 100 lat po jego budowie.

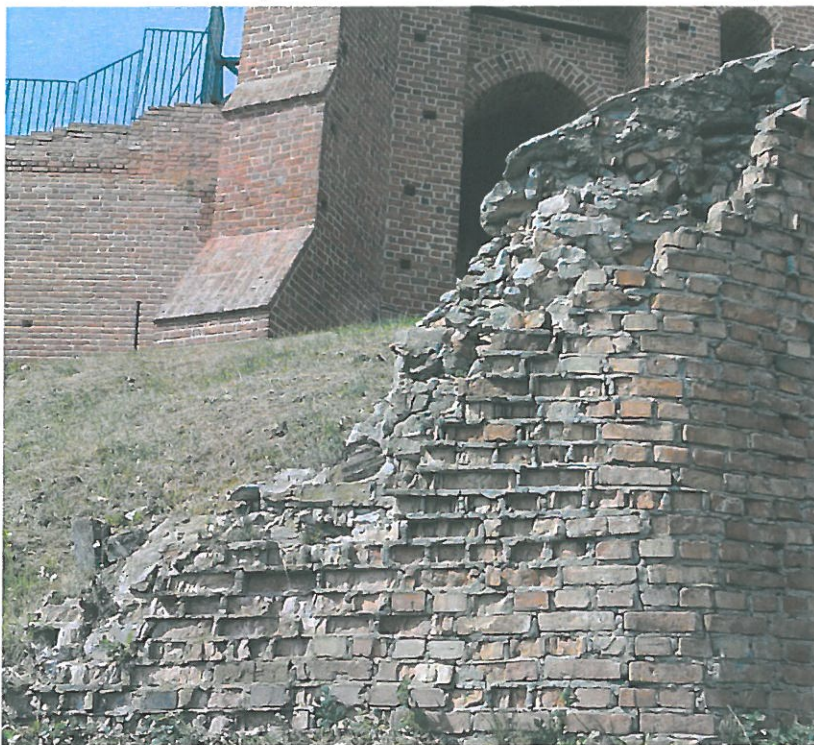
fot. 4.

Postępujące zniszczenia zmusiły do wykonania w końcu XX w. napraw przypór filarów mostu. Zastosowano cegłę słabej jakości łączonej zaprawą cementową. Górę przypory **P1** nakryto betonową „czapą”. Naprawy okazały się bardzo nieskuteczne i uległy destrukcji. Dotyczy to przede wszystkim przypór filara zachodniego. Efektem użycia zaprawy cementowej, mocniejszej od ceramicznych elementów, jest wykruszenie się materiału słabszego – cegieł. Lico muru przypory tworzy siatka spoin cementowych.

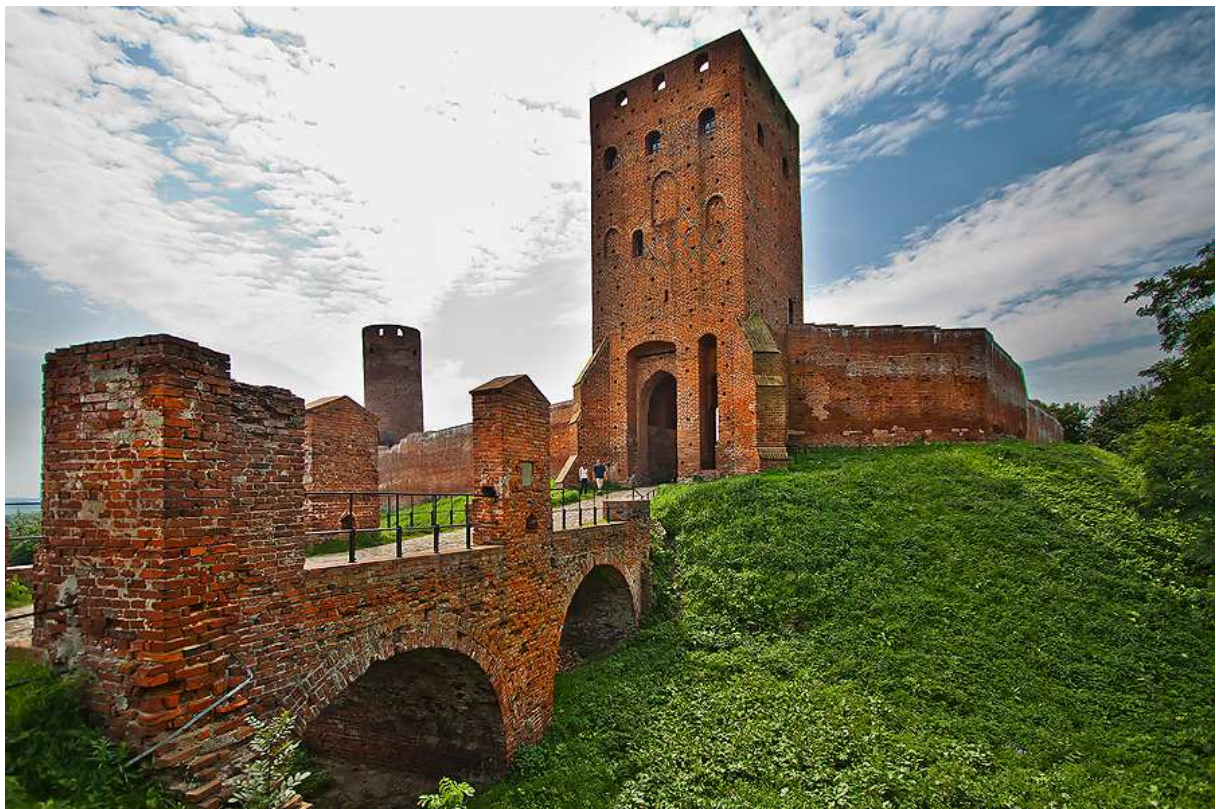
*fot. 6. Zamek w Czersku – stan mostu i drogi po remoncie w 1974r (Internet), Na sterczynie (pylonie) nad filarem między sklepieniami przesł widoczna tynkowana wnęka z inicjałami „FB”*

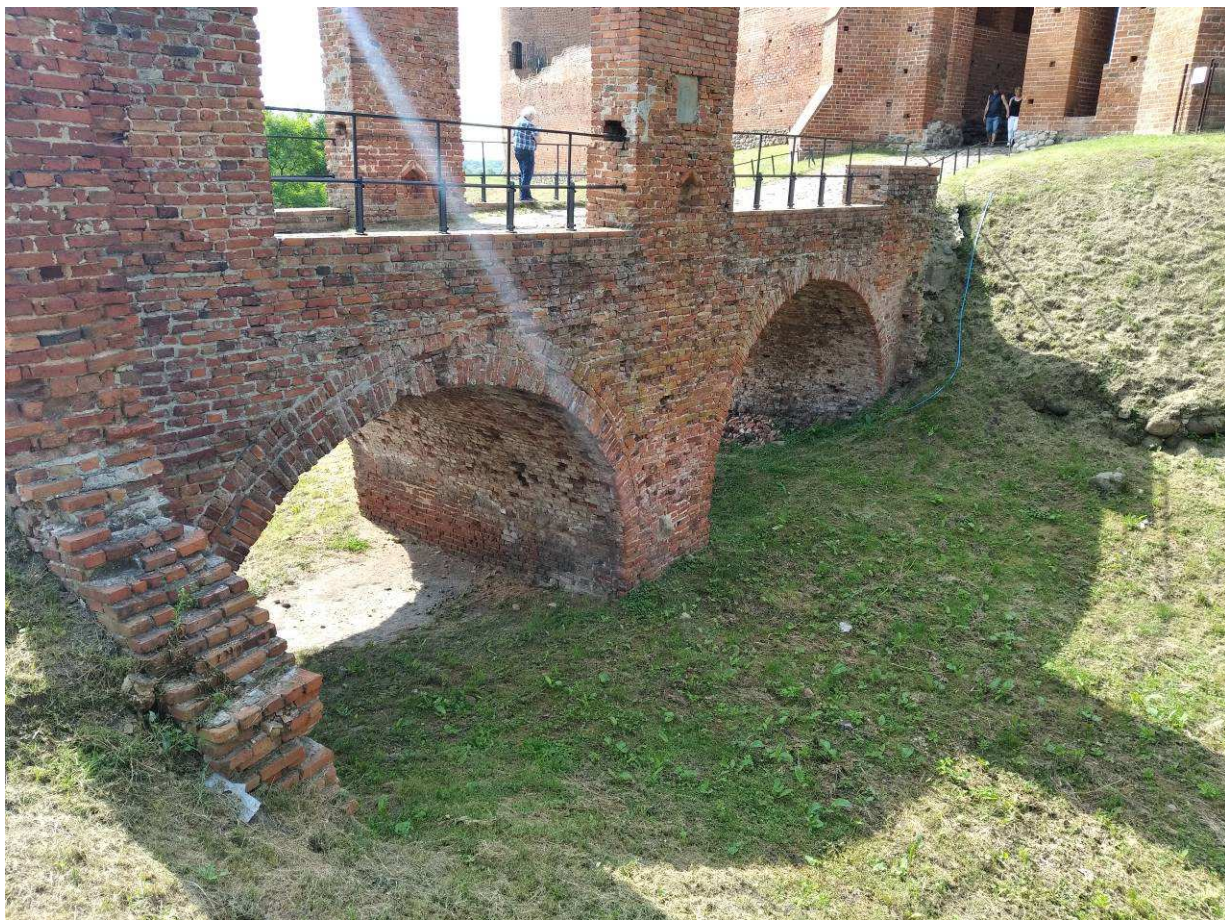
fot. 11. Most, strona płn., widoczne uszkodzenia przypory lewej i brak prawej przypory (P.2) - 2020r.

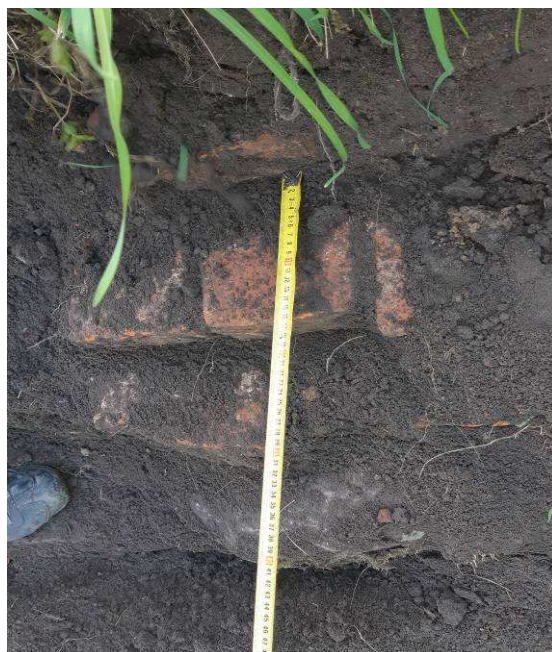
fot. 13. Pod darnią widoczny fundament zniszczonej prawej przypory - P.2 ▼

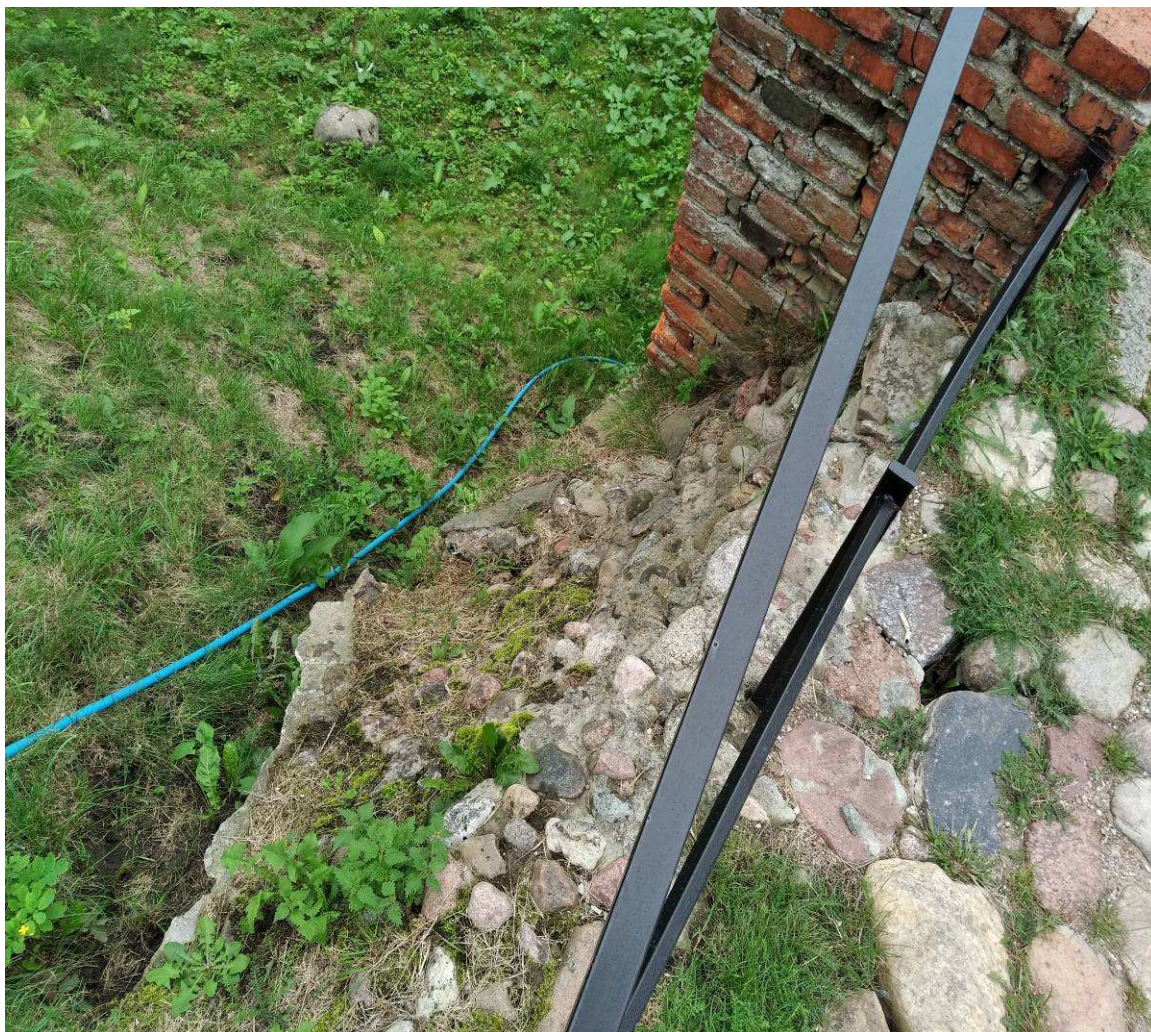
▲ fot. 14. Brak przypory **P.2** i osuwanie się skarpy powoduje zniszczenie pobocza jezdni

Statyka mostu była wzmocniona czterema przyporami skrajnych filarów, które pełniły także funkcję murów oporowych dla ziemnych skarp fosy. Obecnie istnieją tylko przypory od strony południowej – przypory *P1* oraz *P3*, odbudowane w końcu XX lub na początku XXI wieku. Wadliwa odbudowa spowodowała bardzo zły stan tych elementów (fot. nr 4 oraz 18+20). Niezbędna jest przebudowa istniejących fragmentów. Zniszczenie przypór spowodowało zmianę ukształtowania skarp, zagrażając stabilności poboczy drogi na zamek (fot. nr 14).

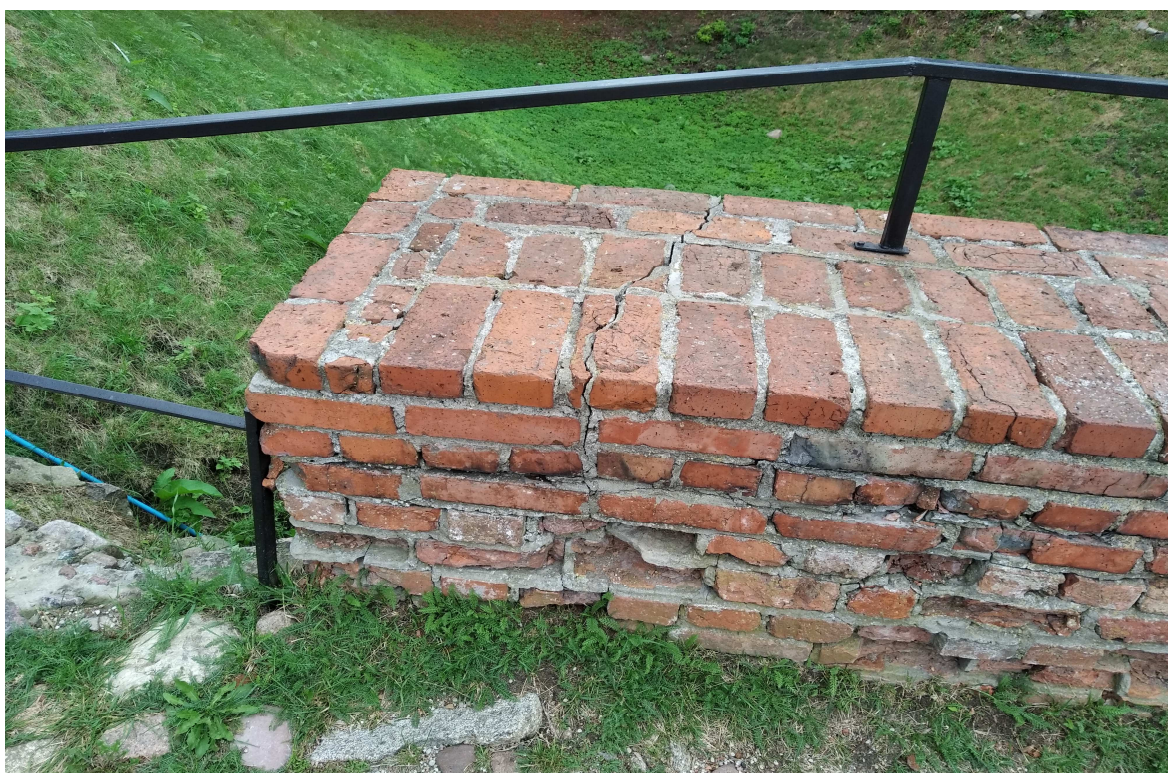
▼ fot. 15. Skutkiem osuwania się pobocza drogi są spękania murku barierki, symbol „m.2.”

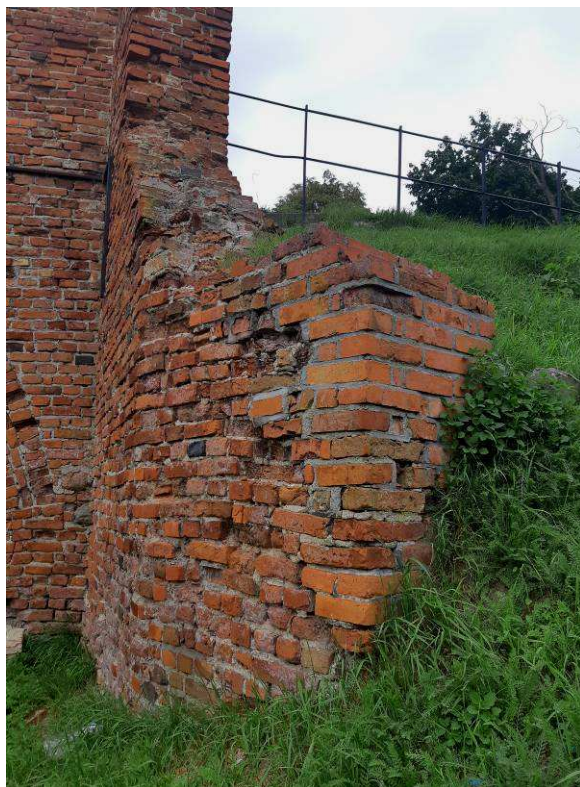
fot. 16. i 17. Przypora nr **P.4.** przy filarze wschodnim, element wzmocniany w końcu XX wieku, remont nie wzmocnił skarpy, nastąpiło jej osunięcie i destabilizacja pobocza jezdni, skutki spływających wód opadowych.

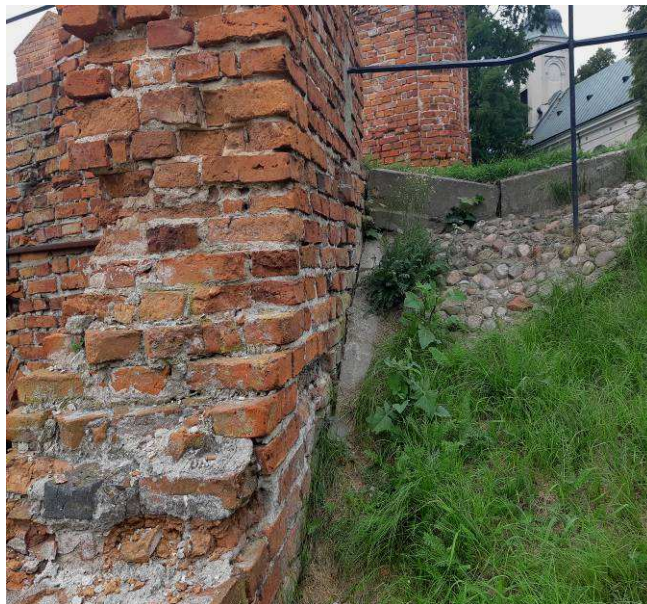
fot. 18. Przypora **P.1.** przy zachodnim filarze mostu, prawie w całości odbudowana w końcu XX wieku. Element ceglany nakryto „czapą” betonową. Skutki tej technologii są widoczne na zdjęciu nr 19.

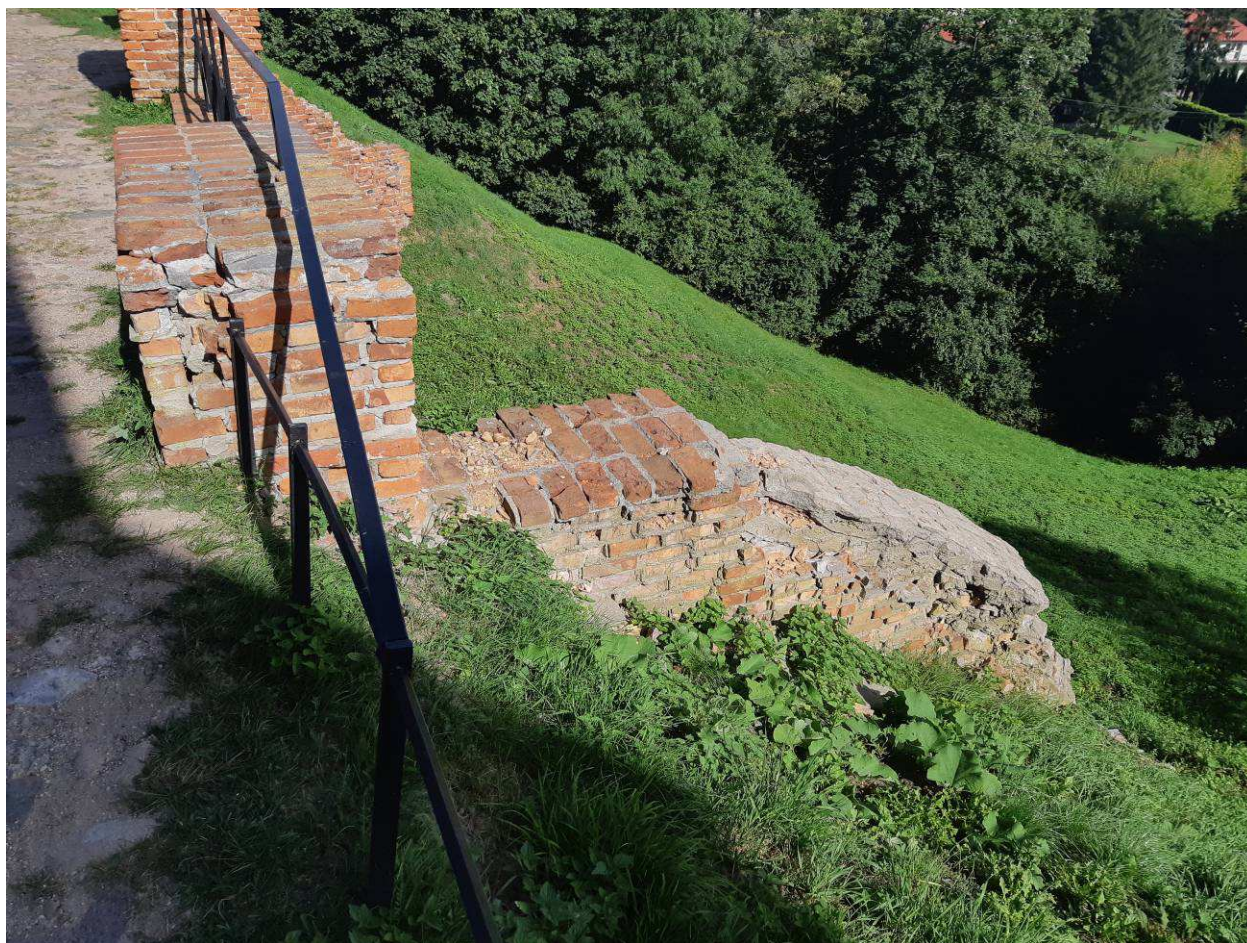
fot.19. Przypora nr **P.1.** ►  
Stan dolnej części nakrywy  
betonowej, Stan lica muru  
przypory – patrz zdjęcie  
nr 4 (str. 10).

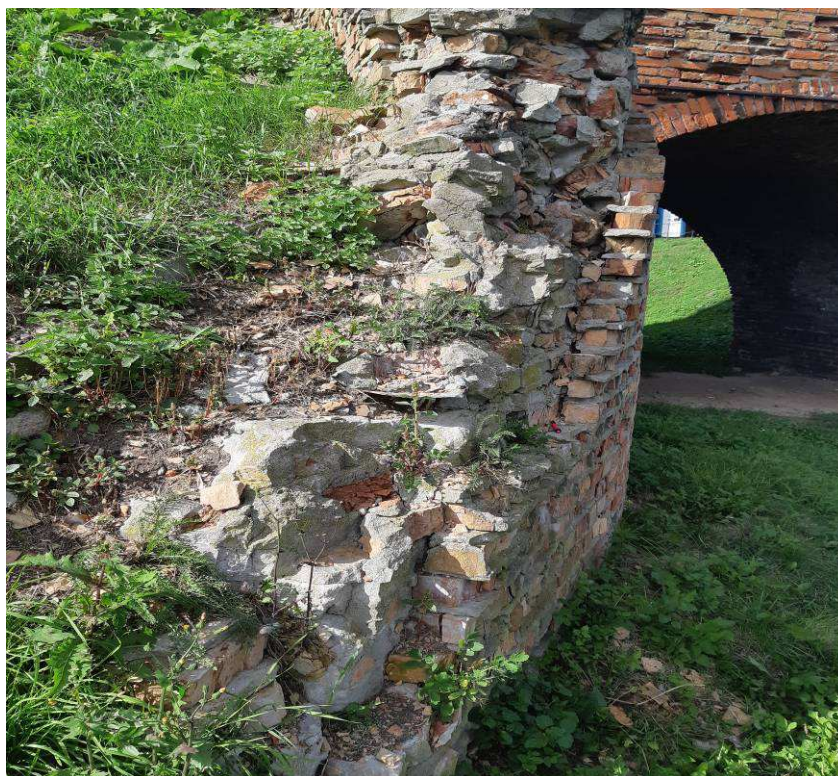
fot.20. Przypora nr **P.1.**  
widoczne odspojenie  
części odbudowanej  
od oryginalnego muru ►

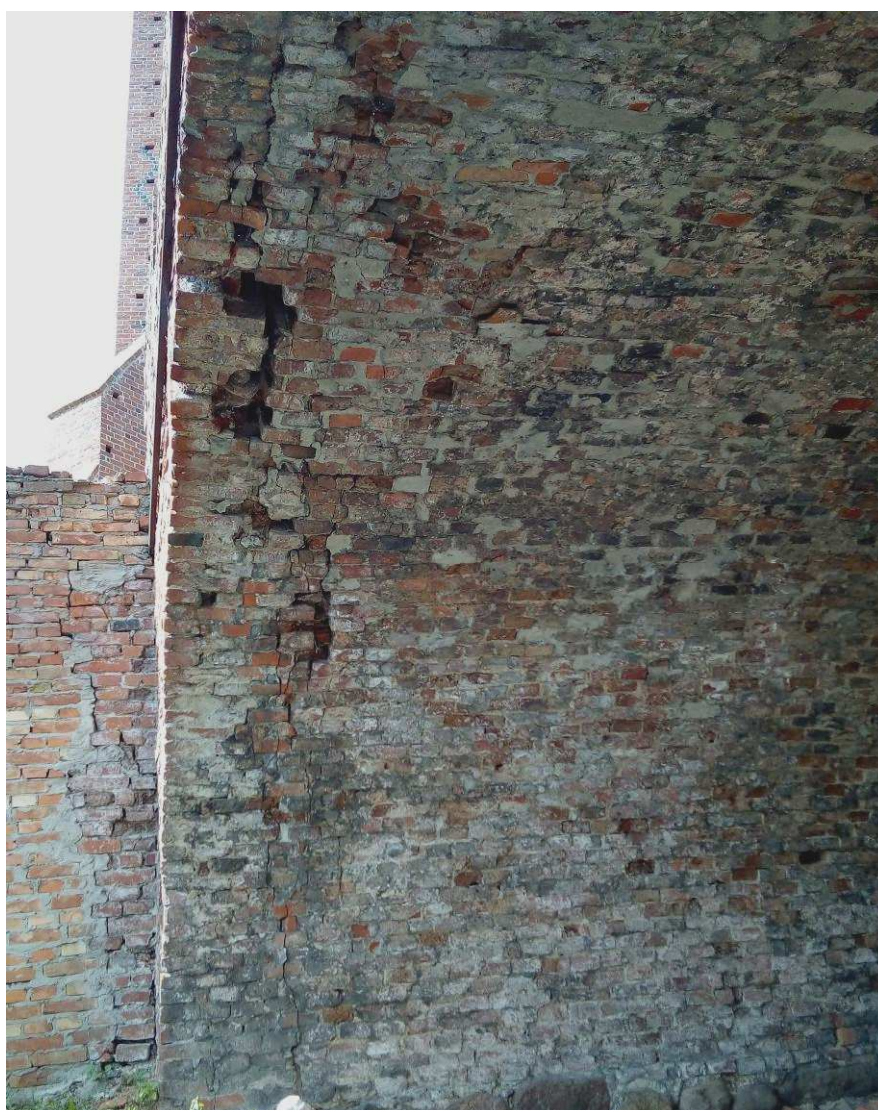
◀ fot.22. Przęsło zachodnie,  
woda spływająca wzdłuż murku  
balustrady mostu spowodowała  
odspojenie południowej arkady  
sklepienia. Nieduże pęknięcie  
zarejestrowano już w 1973 r.  
- stan w sierpniu 2020 r.

- likwidacja odspojenia arkady południowej, wypełnienie rys i 2 pęknięć,
    - spoinowanie i fugowanie ceglanego wątku,
  - b) sklepienie wschodnie – powierzchnia ok. 55m<sup>2</sup>:

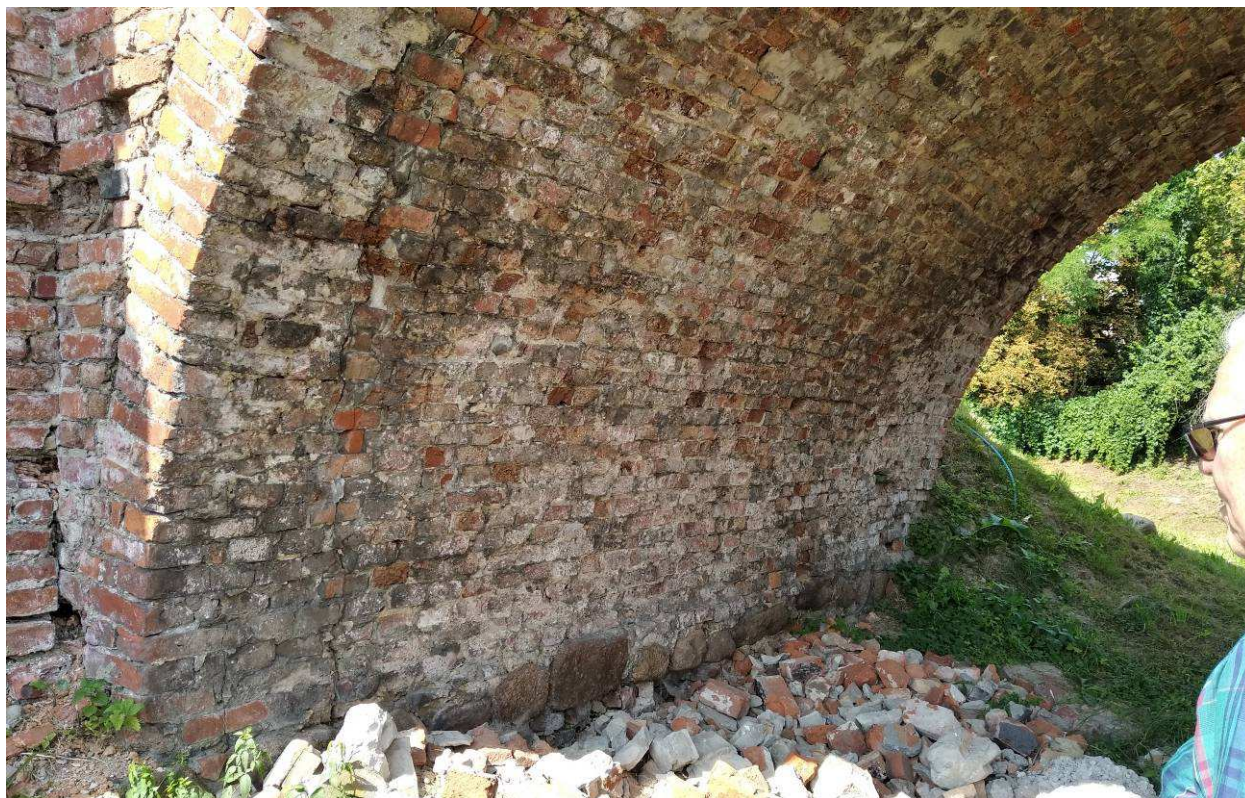
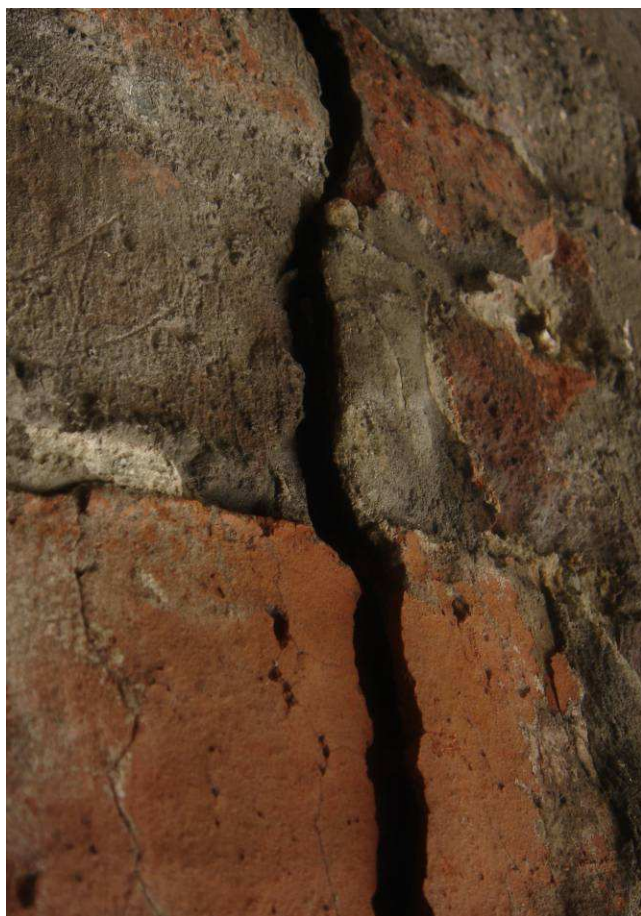
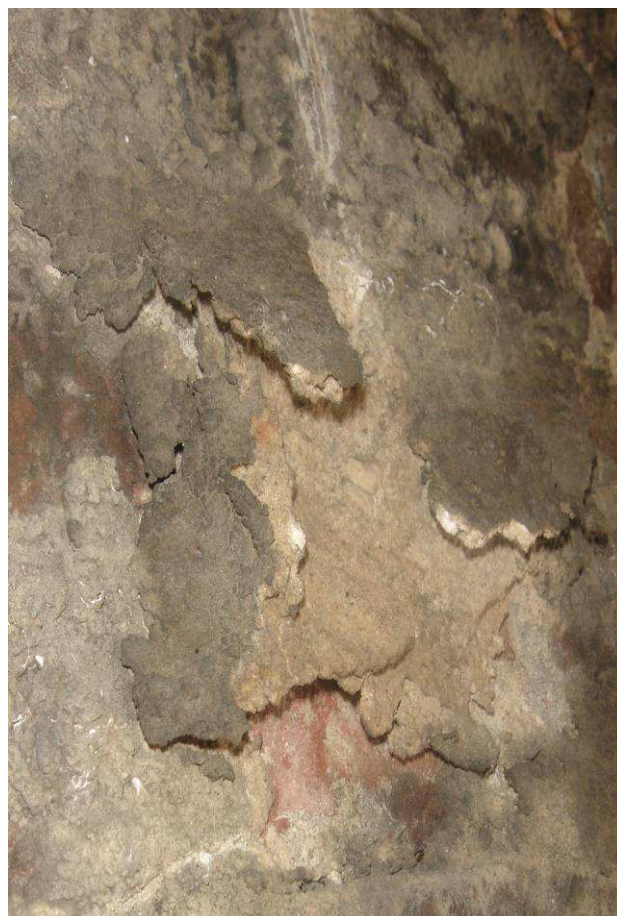
fot. 23, 24, 25, 26 Przęsło zachodnie, zniszczenia konstrukcji i warstwy licowej sklepienia – sierpień 2020r

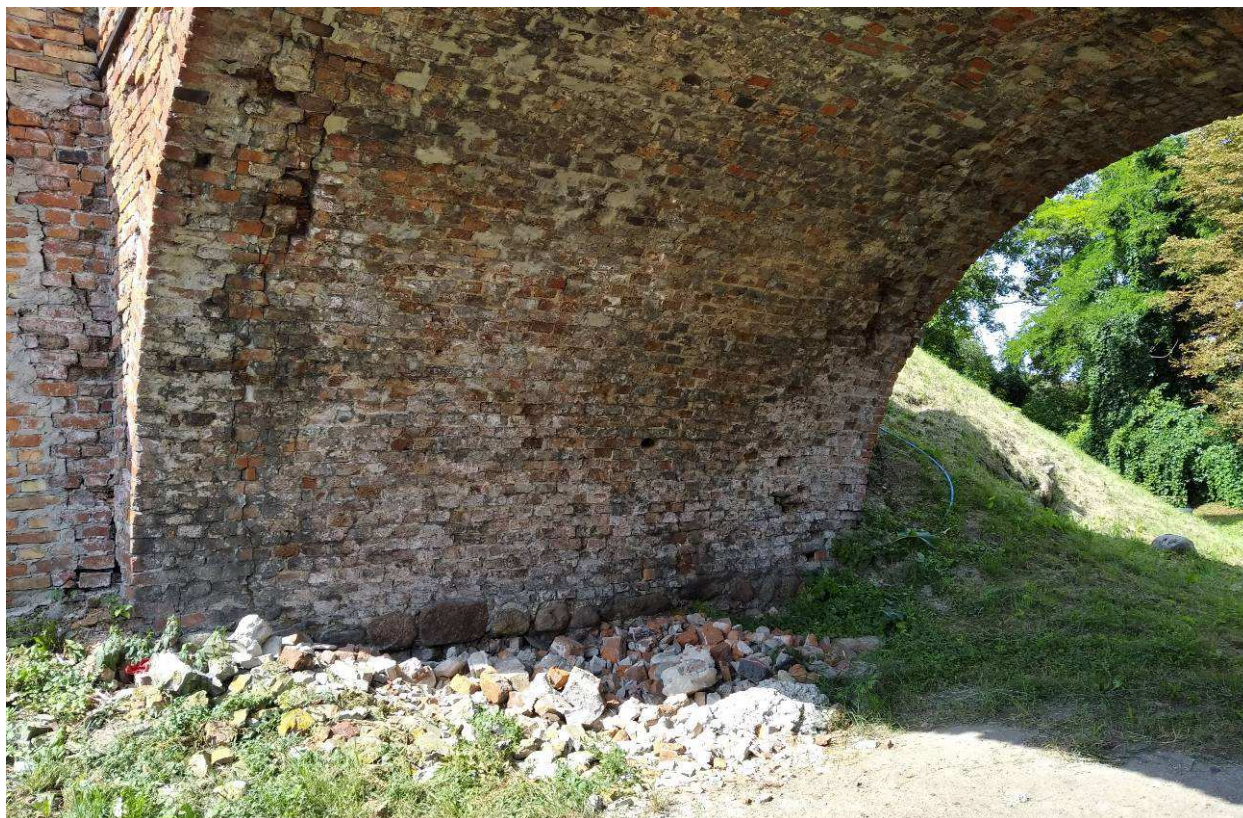
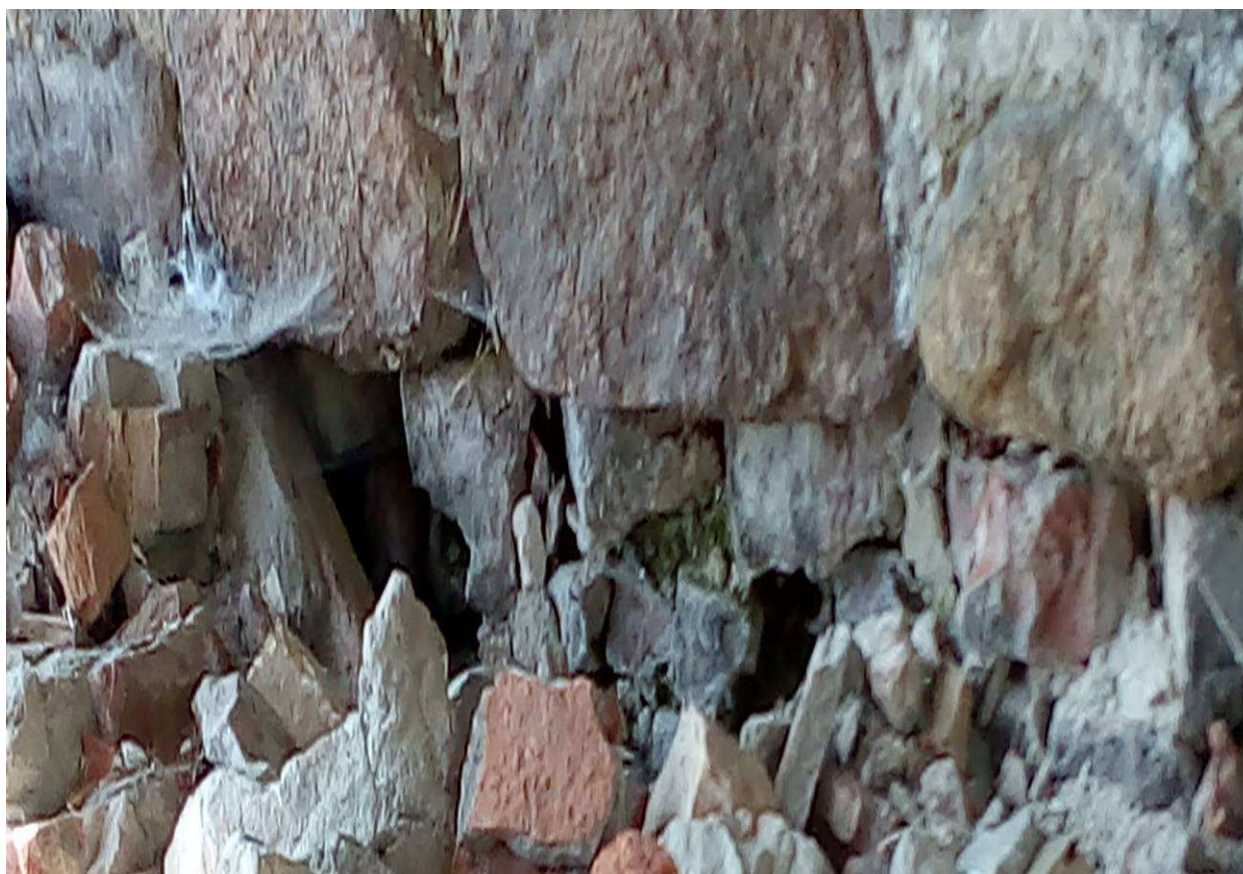
*fot.27, 28. Zachodnie przęsło, widoczne zniszczenia fundamentu z bloków kamiennych - sierpień 2020r.*

- odsłonić fundament na pełnej wysokości. Prace wykonywać po podstemplowaniu sklepienia, sukcesywnie odcinkami 1m. Wykonać dokumentację stanu istniejącego.
- powierzchnię fundamentu oczyścić przy użyciu piaskowania i sprężonego powietrza,
- impregnować lico preparatem grzybobójczym zgodnie z recepturą producenta,
- fragmenty niezwiązane ze strukturą muru przemurować, braki uzupełnić kamieniem polnym na zaprawie cement.-wapienno-piaskowej (1:2:10) o wytrzymałości 5 MPa, zachowując warstwy murarskie jak przy wznoszeniu muru (bez luźnego - „mozaikowego” układu kamieni). Nierówności warstw wyrównywać kamiennymi okrzaskami.

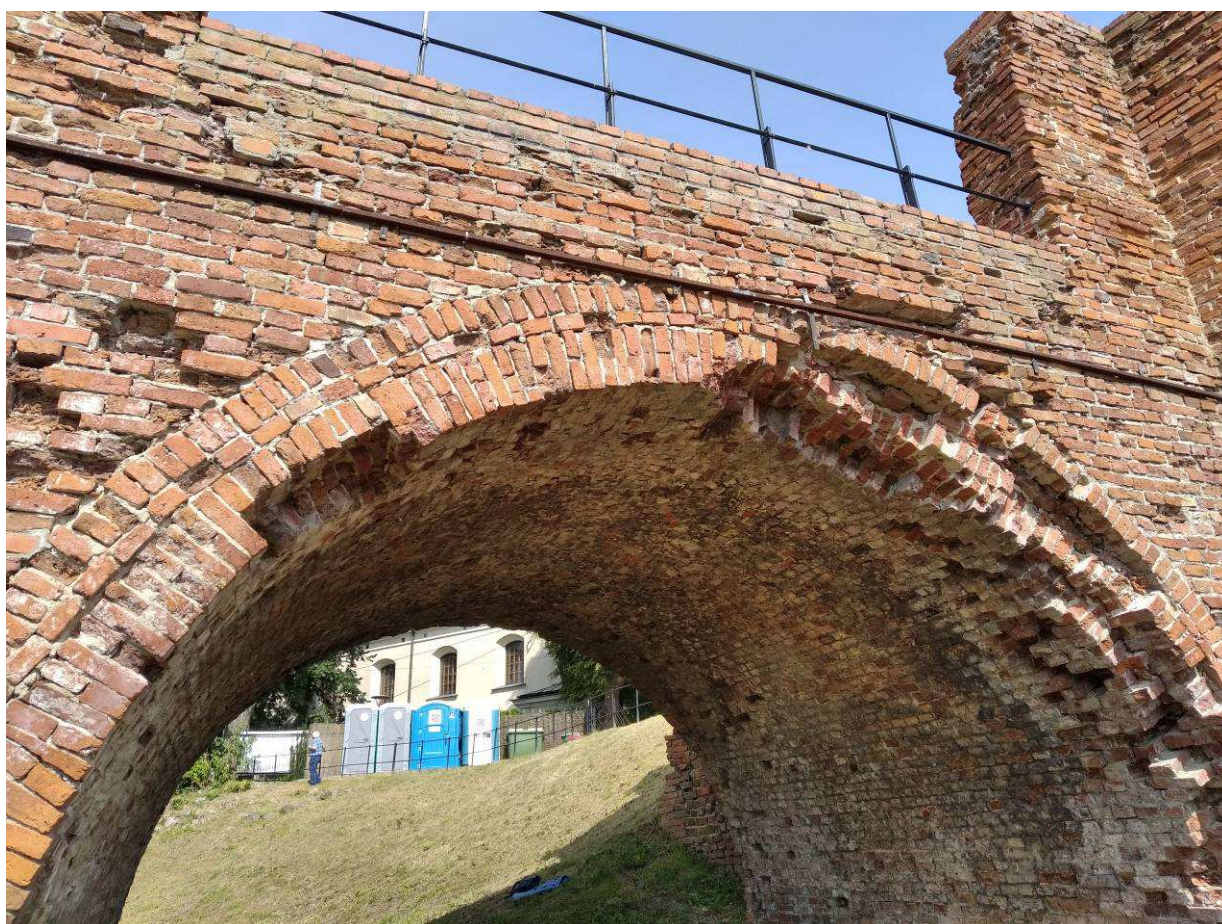
*fot. 30. Elewacja południowa, postępująca destrukcja arkady wschodniej - sierpień 2020r*

Celem projektowanych prac jest usunięcie uszkodzeń struktury muru powodujących dalszy, proces destrukcji, np. generalny remont arkady prześwitu wsch. z odtworzeniem brakujących elementów i wypełnieniem ubytków powodujących zaleganie wody i śniegu.

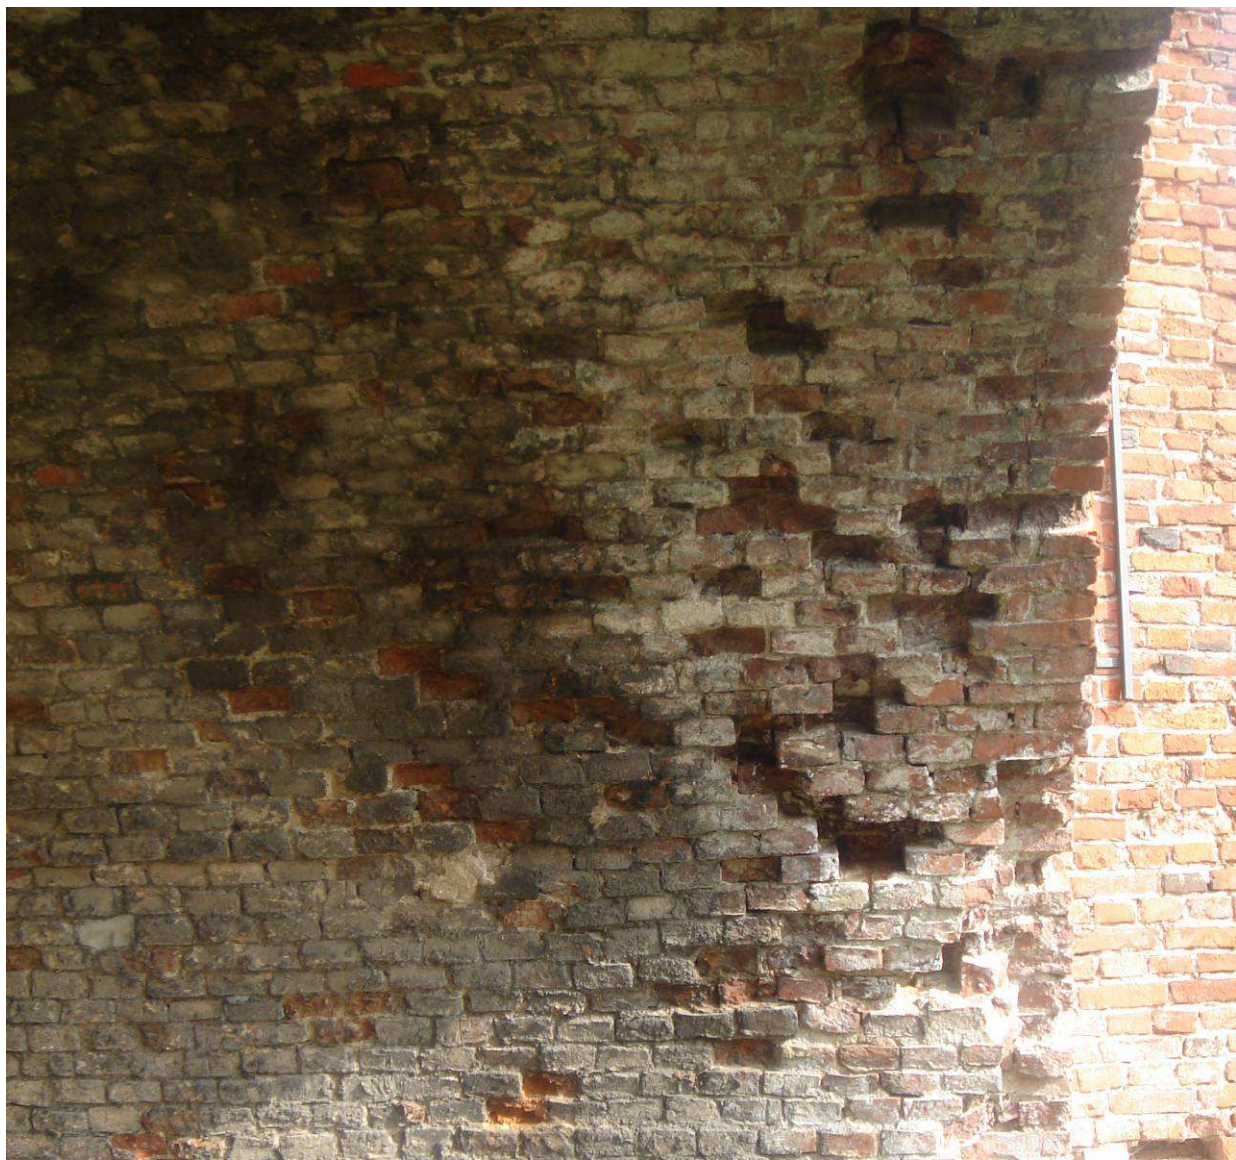
*fot. 31. Przęsło wschodnie, destrukcja warstwy licowej sklepienia – stan sierpień 2020r*

- oczyszczenie i odgrzybienie całej powierzchni,
    - uzupełnienie i przemurowanie partii całkowicie zdegradowanych (ok. 17m<sup>2</sup> pow.),
    - wykonanie wzmocnień, wklejenie prętów ze stali kwasoodpornej w ok. 50 miejscach,

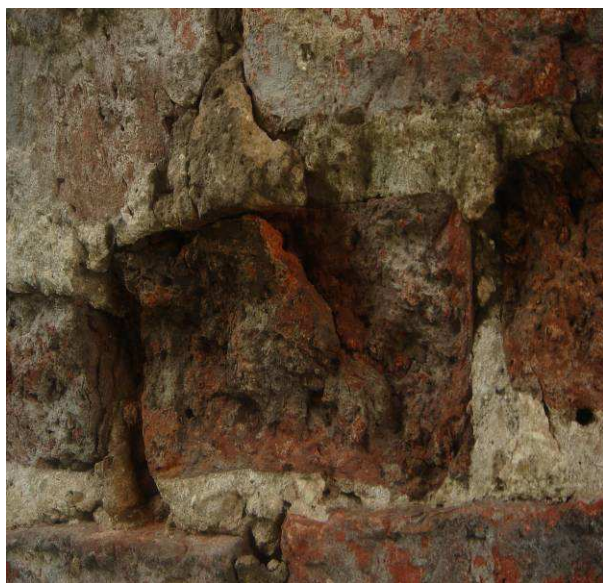
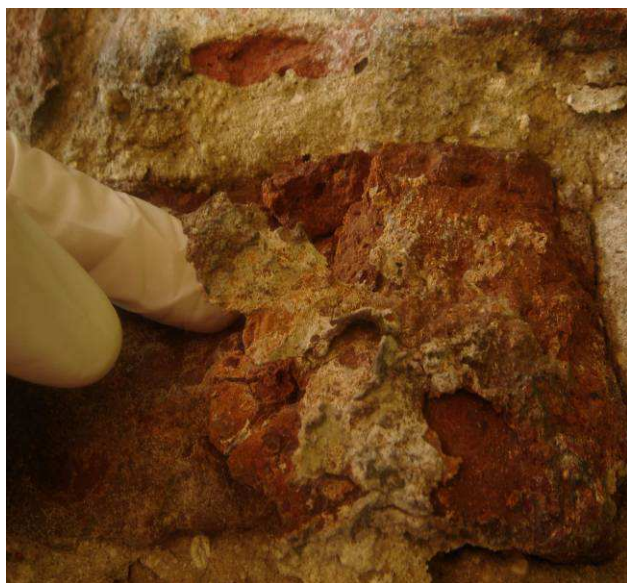
*fot. 32, 33. Przęsło wschodnie, stopień zniszczenia warstwy licowej sklepienia – stan sierpień 2020r*

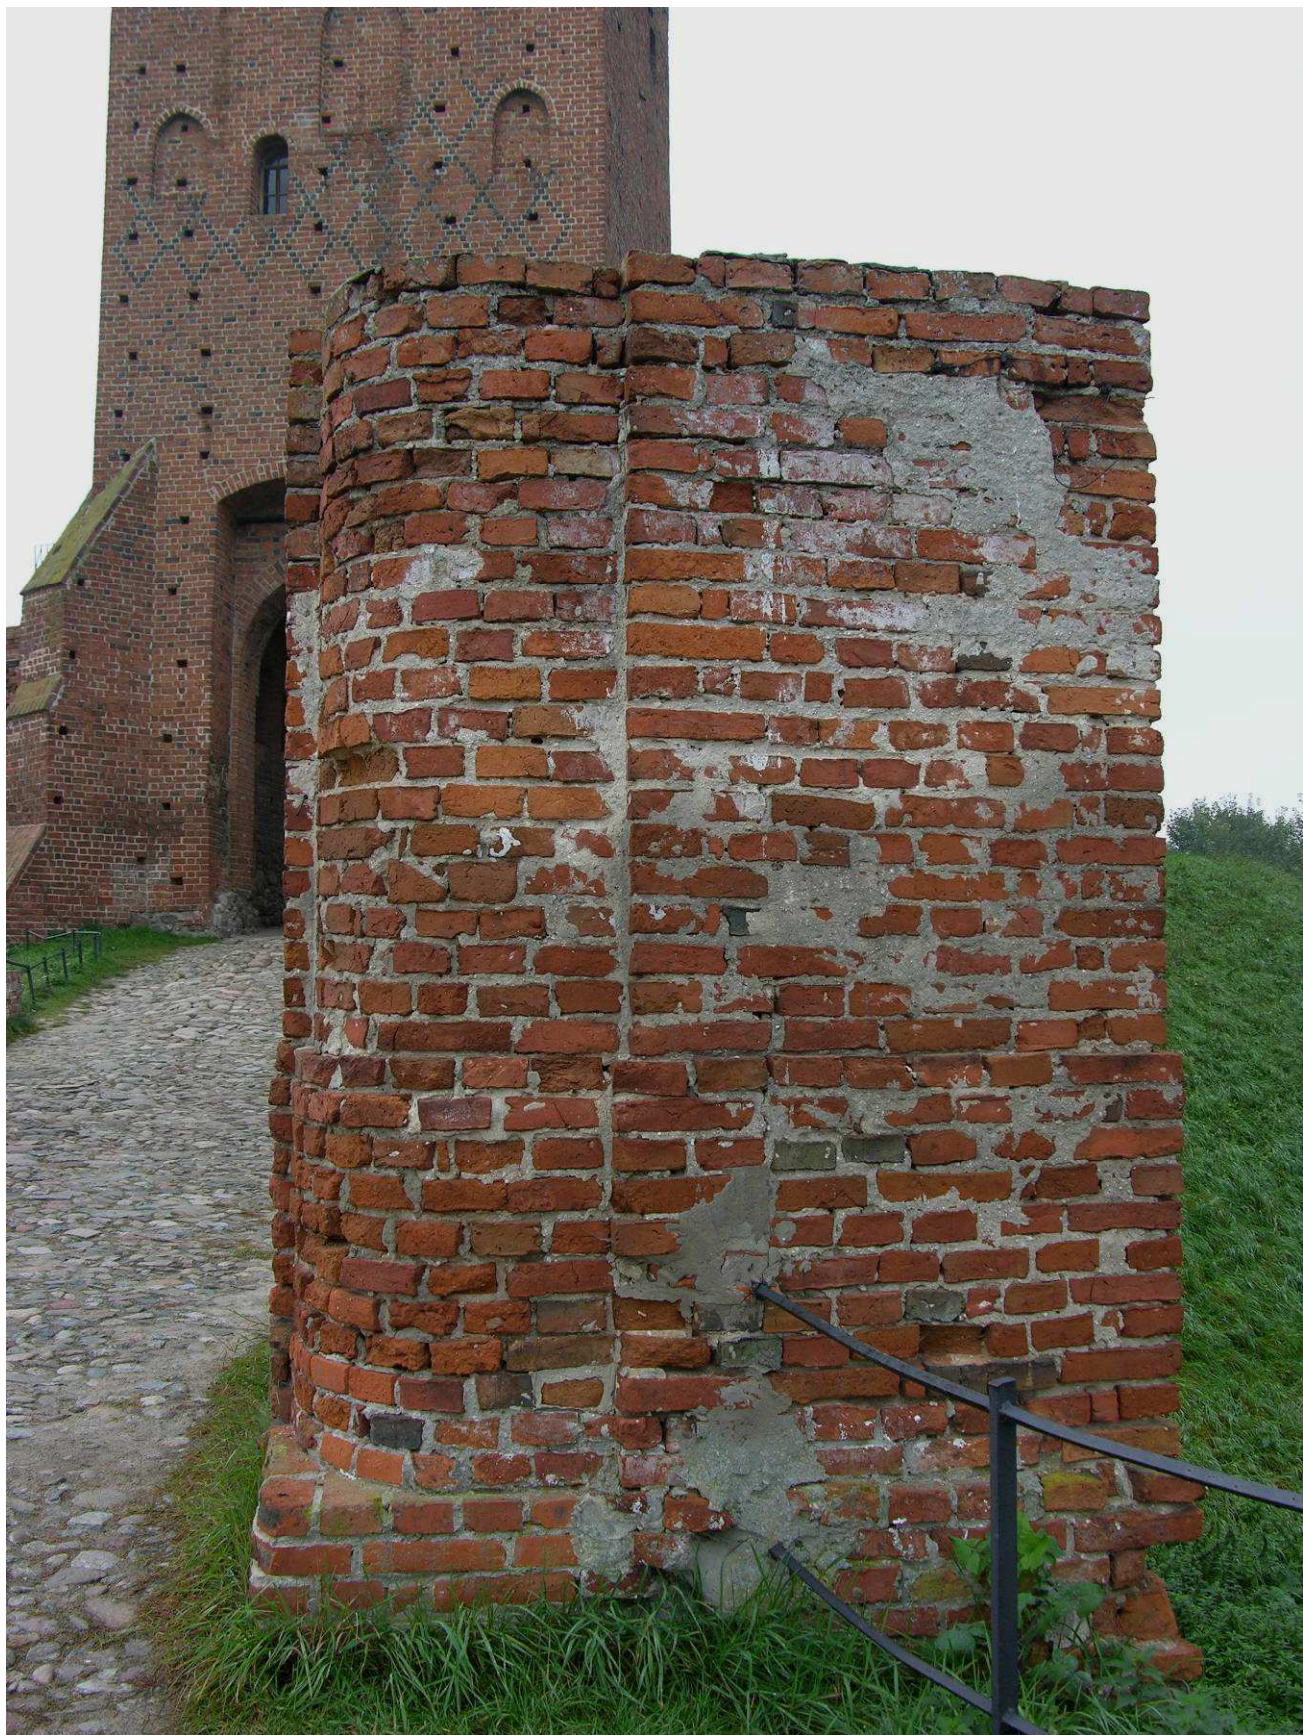
*fot. 37. Element pionowy przy wjeździe na most, widoczny wadliwy montaż balustrady – stan sierpień 2020r*

- Kontrola stanu zachowania elementów balustrad, naprawa uszkodzeń, odkształceń mających wpływ na wytrzymałość elementu.
- Korekta zakotwień:
  - w murach ceglanych elementy osadzać spoinach muru, kotwiąc na żywicę poliestrową,
  - wzdłuż drogi, słupki ogrodzenia osadzać w gniazdach – fundamentach betonowych,
- Starannie wypełnić szczeliny w miejscu osadzenia krat w murze,
- Oczyszczyć powierzchnię balustrady, usunąć odspojoną farbę i skorodowaną powierzchnię metalu, odtłuścić powierzchnie specjalistycznym preparatem,
- Nałożyć warstwę nawierzchniową czarną, matową farbą grafitową. Stosować jako warstwę przeciwkorozyjną powłokę o właściwościach ochrony katodowej stosować farbę o wysokiej zawartości cynku gwarantującą ochronę katodową. Na warstwę nawierzchniową stosować dwuskładnikową farbę poliuretanową w kolorze - czarny półmat.

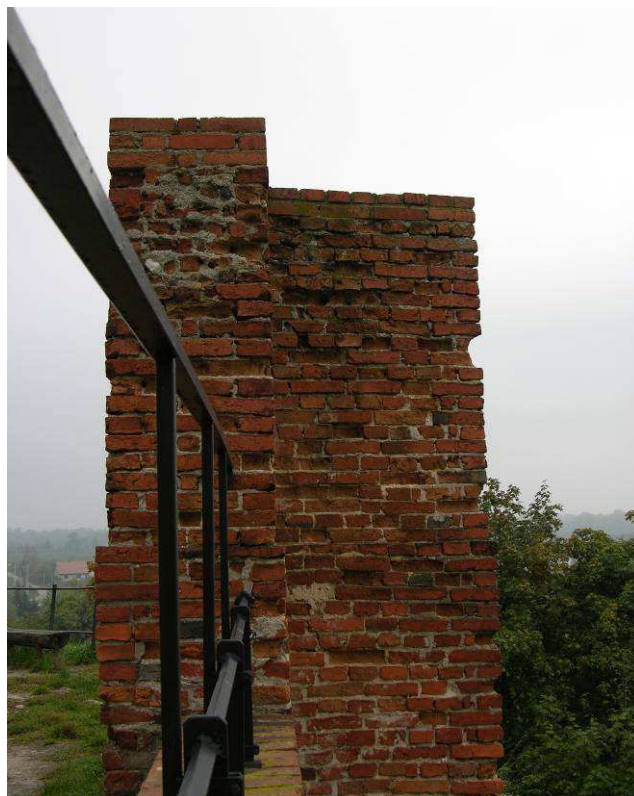
*fot. 38 - 40. Zniszczenia elementów pionowych przed wjazdem na most, widoczna destrukcja ostatnich napraw przy użyciu źle wypalanej cegły (kolor żółty) i zapraw cementowych – stan sierpień 2020r*
