PRACOWNIA REWALORYZACJI ARCHITEKTURY  
„NOWY ZAMEK”

| OBIEKT: | <b>Zamek Książąt Mazowieckich w Czersku</b><br>obiekt kategorii VIII, rejestr zabytków nr A-1009/116<br>(działka nr ew. 839 – Czersk, gmina Góra Kalwaria) |

Warszawa, grudzień 2020 r.

# ZAMEK w CZERSKU - PROJEKT REMONTU DROGI I MOSTU NAD FOSĄ

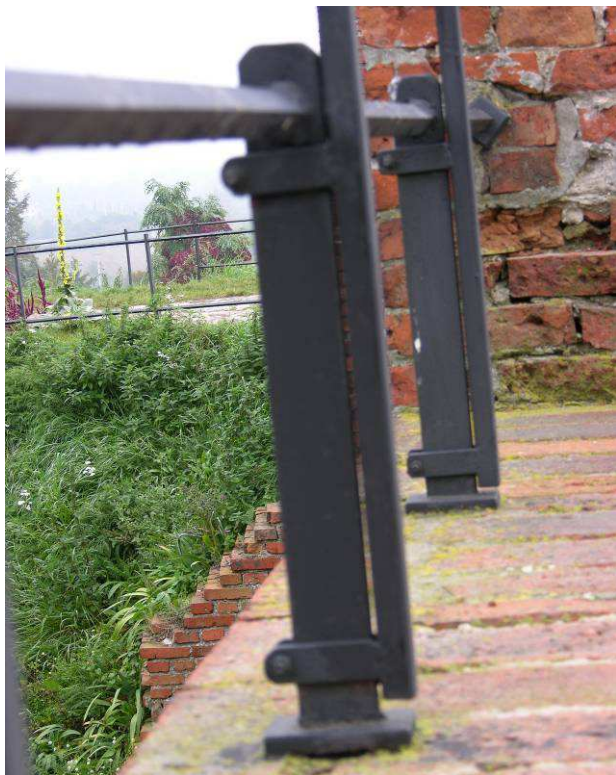
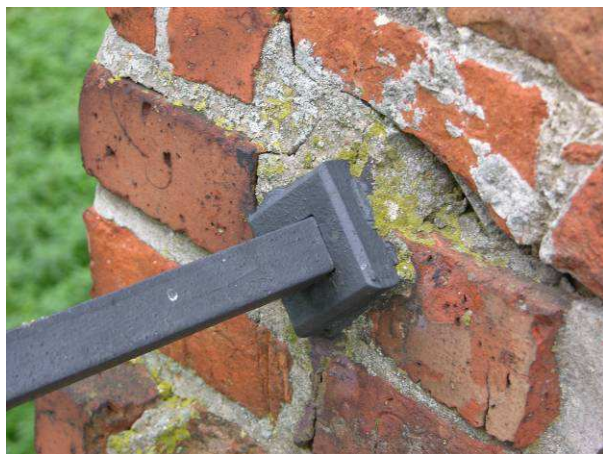
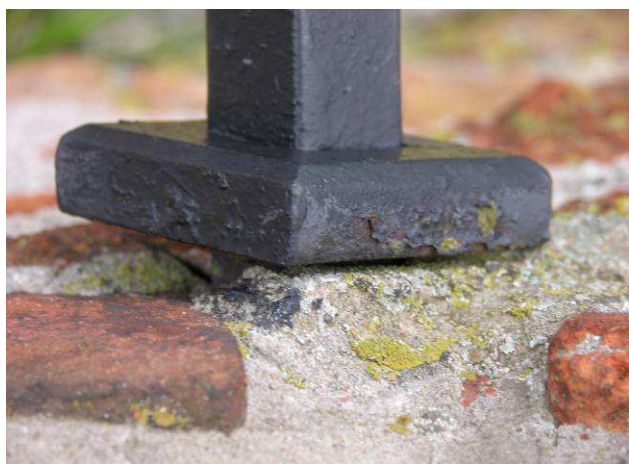
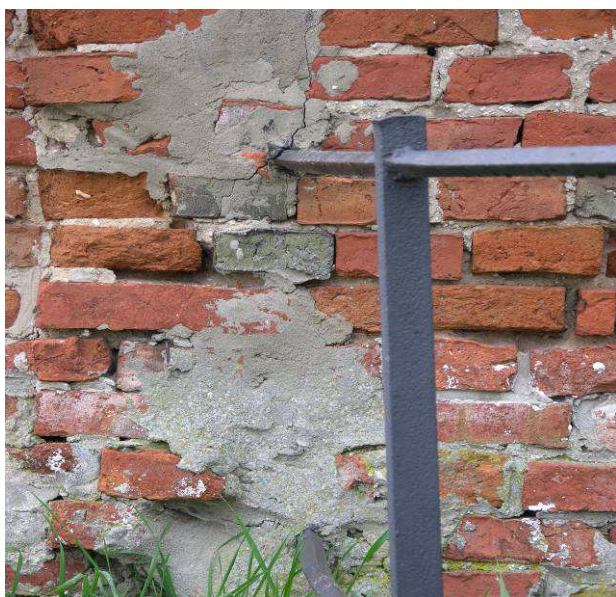
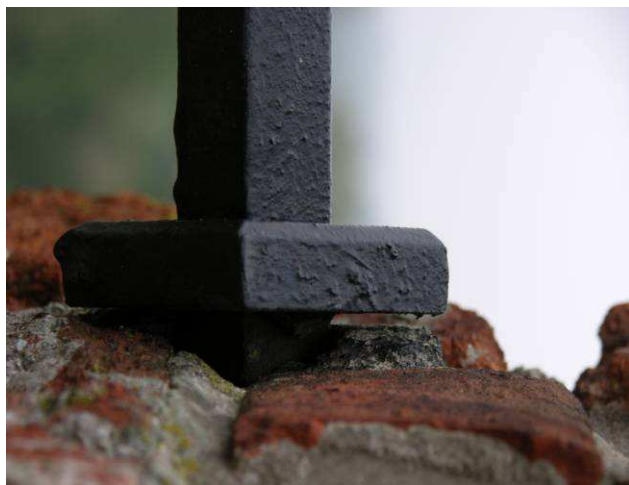
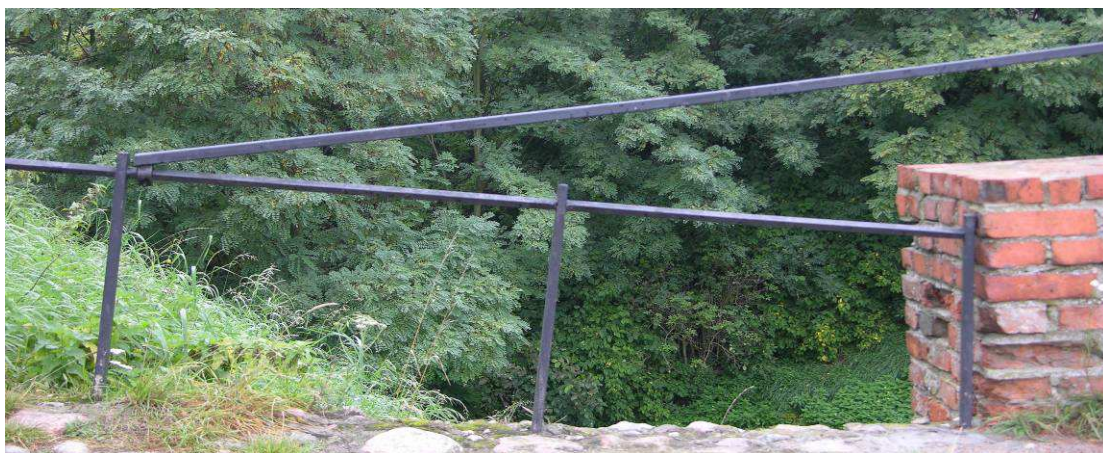
fot . 42 – 47, detale balustrady, elementy wykonane w II etapie montowane niestarannie - stan 2020r

- Kontrola stanu zachowania elementów balustrad, naprawa uszkodzeń, odkształceń mających wpływ na wytrzymałość elementu.
- Korekta zakotwień:
  - w murach ceglanych elementy osadzać spoinach muru, kotwiąc na żywicę poliestrową,
  - wzdłuż drogi, słupki ogrodzenia osadzać w gniazdach – fundamentach betonowych,
- Starannie wypełnić szczeliny w miejscu osadzenia krat w murze,
- Oczyszczyć powierzchnię balustrady, usunąć odspojoną farbę i skorodowaną powierzchnię metalu, odtłuścić powierzchnie specjalistycznym preparatem,
- Nałożyć warstwę nawierzchniową czarną, matową farbą grafitową. Stosować jako warstwę przeciwkorozyjną powłokę o właściwościach ochrony katodowej stosować farbę o wysokiej zawartości cynku gwarantującą ochronę katodową. Na warstwę nawierzchniową stosować dwuskładnikową farbę poliuretanową w kolorze - czarny półmat.

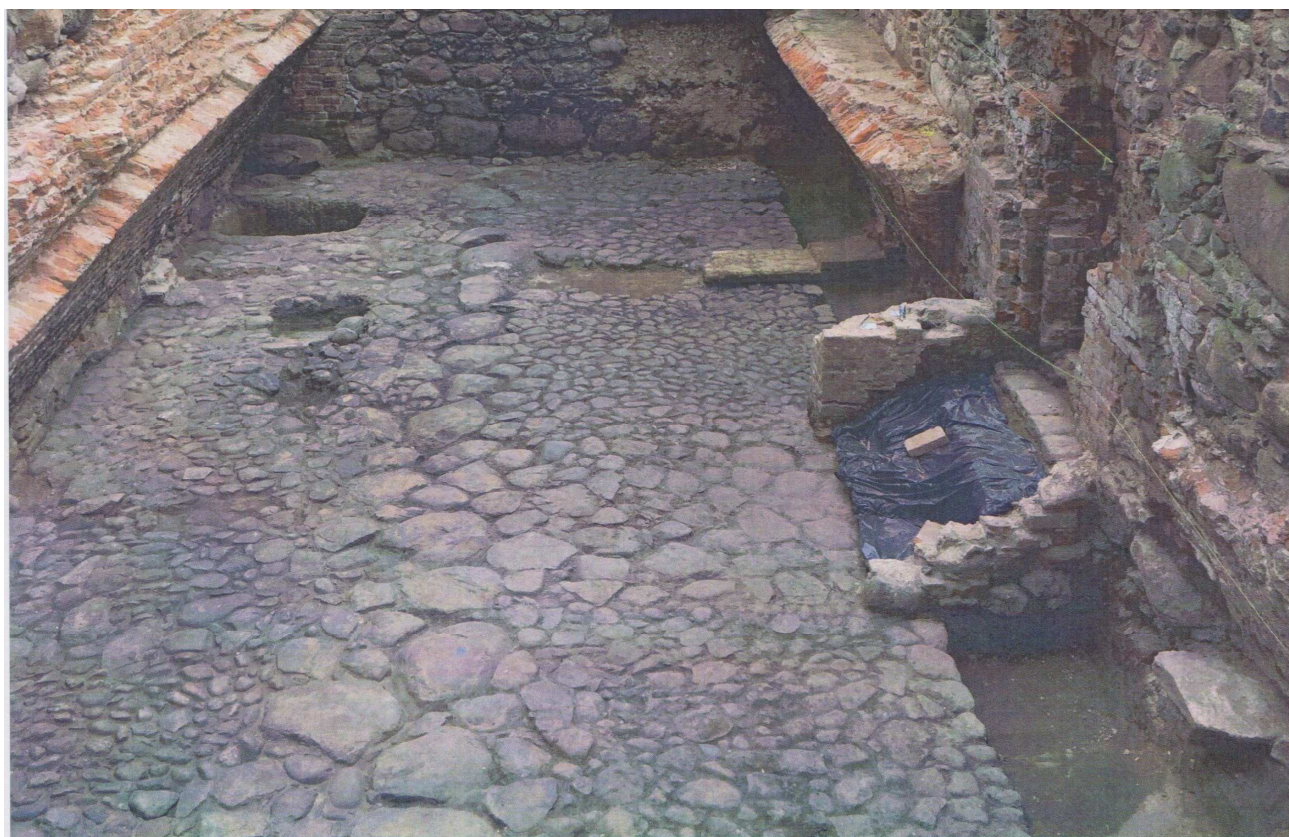
fot. 48. Zamek w Szczytnie, średniowieczna posadzka z bruku, zdjęcie Marzena Zwierowicz WUOZ - Olsztyn

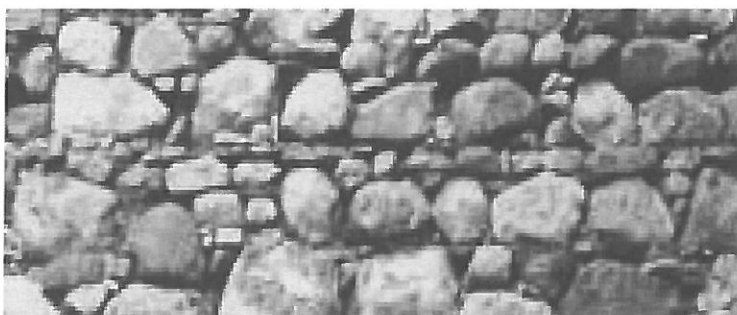
◀ ruiny zamku w Popowie Biskupim, układ warstw kamiennego muru. Przykład za prof. Janem Tajchmanem. „Konservacja ruin historycznych – uwagi o metodzie”
